# Cratera de cerca de 50 metros de diâmetro se abre em praça de Tupã após forte chuva

JORNAL FOLHA REGIONAL

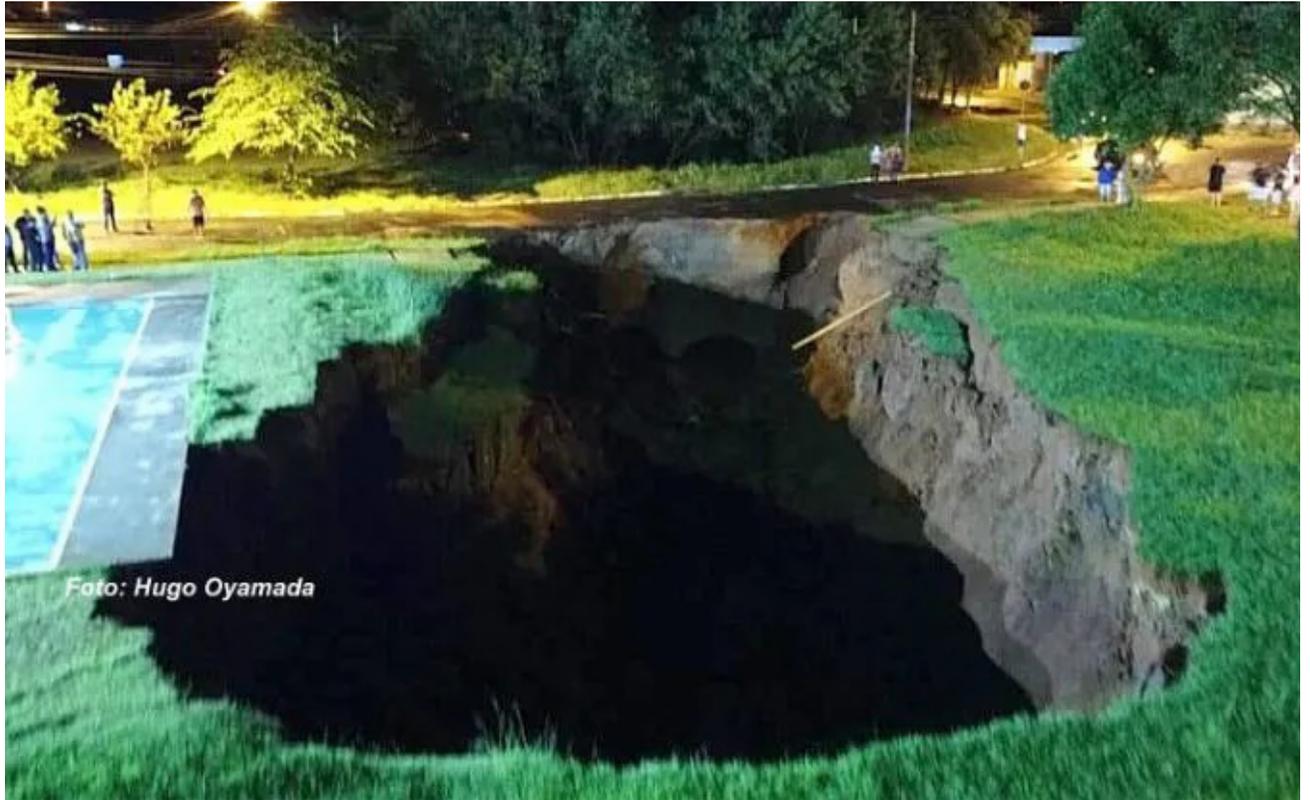
Cratera aberta pelas chuvas em praça de Tupã na noite de quinta, 23

de chuva em aproximadamente 30 minutos. “A pancada de chuva que recebemos foi muito grande e ocasionou que o tubo de cerca de quatro metros que passa debaixo da praça cedeu”, disse o

A tubulação metálica citada pelo prefeito normalmente é utilizada para a drenagem. No local, o terreno, além de encharcado, também tem o solo comprometido por conta

de um lixão que havia no local há quase 50 anos.

A Defesa Civil do município realizou vistoria na área durante a manhã desta sexta-feira (24) para identificar quais medidas serão tomadas.
